CIVITAS VITAE NAZARETH
Ristrutturazione C.S.A. "Villa Rosario"
Via Nazareth n. 38 - PADOVA (PD)

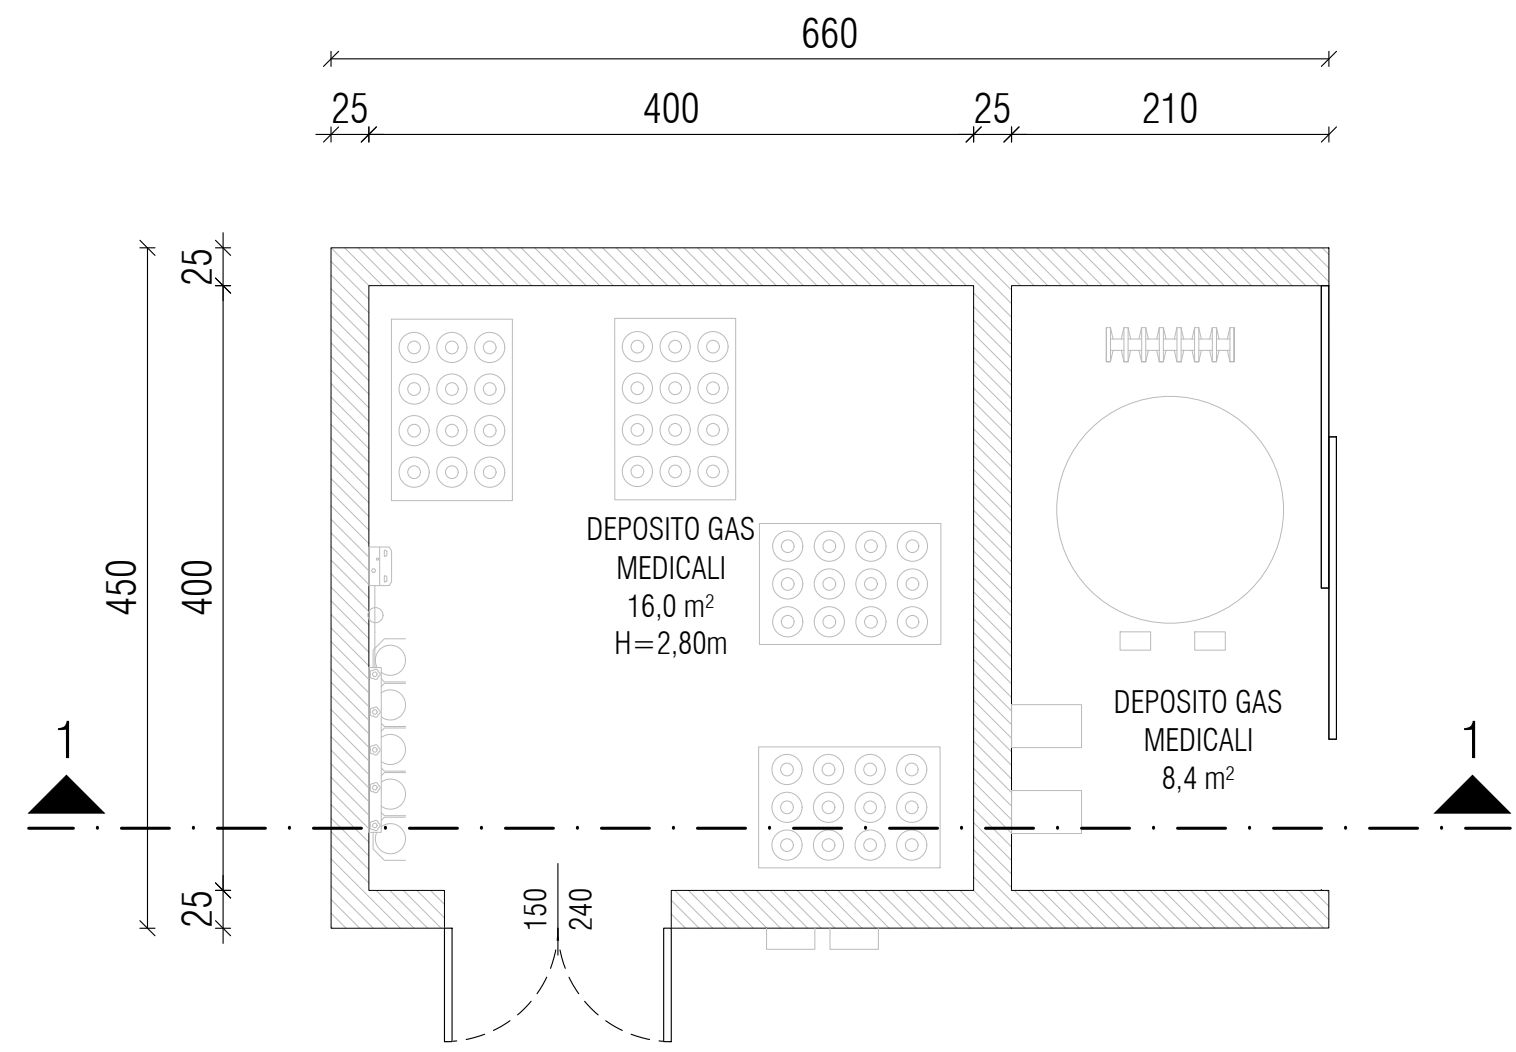
MANUFATTO GAS MEDICALI - scala 1:50

N.B. : DA VERIFICARE CON ELABORATI COSTRUTTIVI DITTA INCARICATA
