CIVITAS VITAE NAZARETH
Ristrutturazione C.S.A. "Villa Rosario"
Via Nazareth n. 38 - PADOVA (PD)

E21

ESECUTIVI ARCHITETTONICI
ABACO SERRAMENTI 1:50

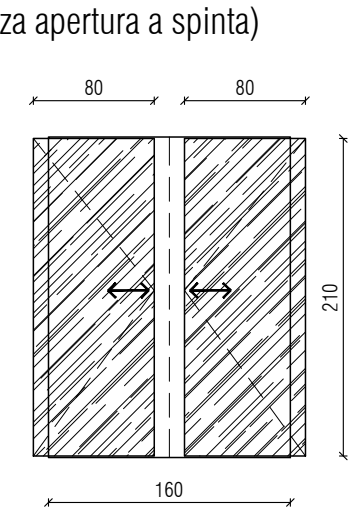
SCORREVOLE (emergenza apertura a spinta) VETRO ACIDATO

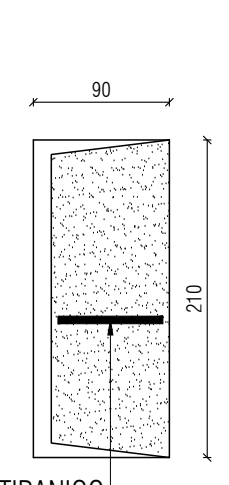
A BATTENTE CIECA LAMINATO MANIGLIONE ANTIPANICO

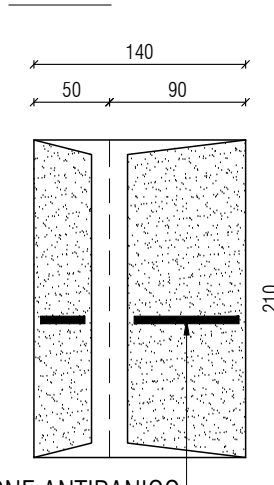
A BATTENTE - REI 120 CIECA LAMINATO MANIGLIONE ANTIPANICO

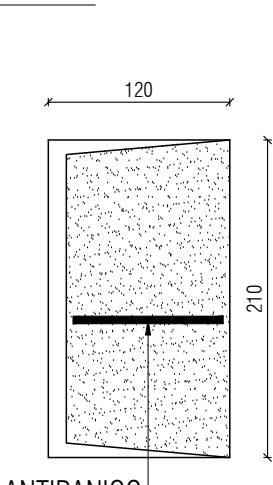
A BATTENTE - REI 120 CIECA LAMINATO MANIGLIONE ANTIPANICO

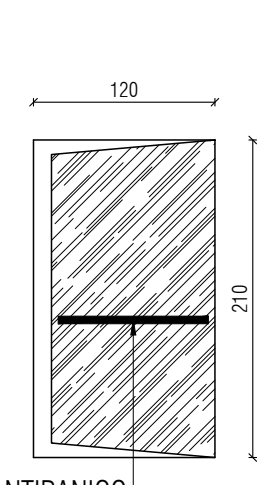
A BATTENTE VETRO MANIGLIONE ANTIPANICO

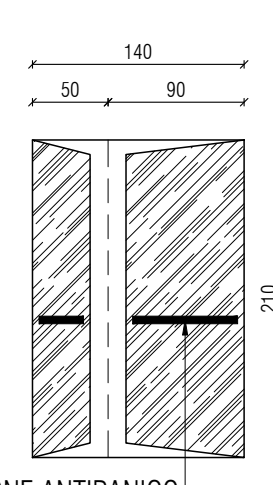
A BATTENTE VETRO MANIGLIONE ANTIPANICO

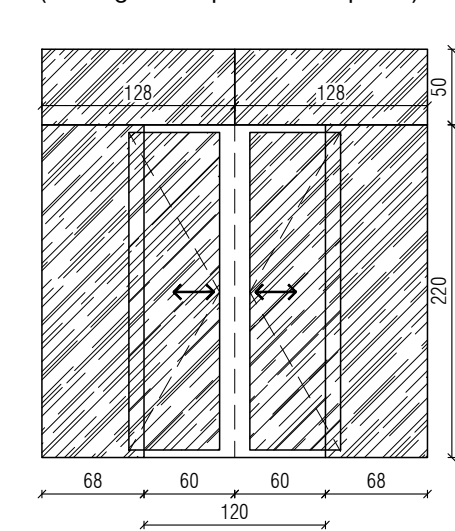
SCORREVOLE (emergenza apertura a spinta) VETRO

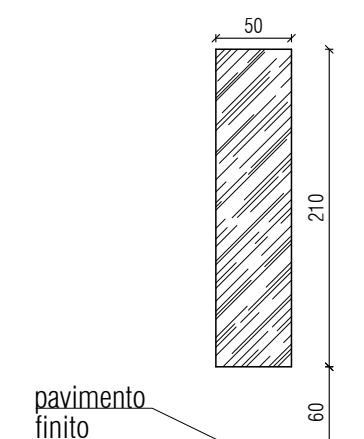
SERRAMENTO FISSO VETRO pavimento finito

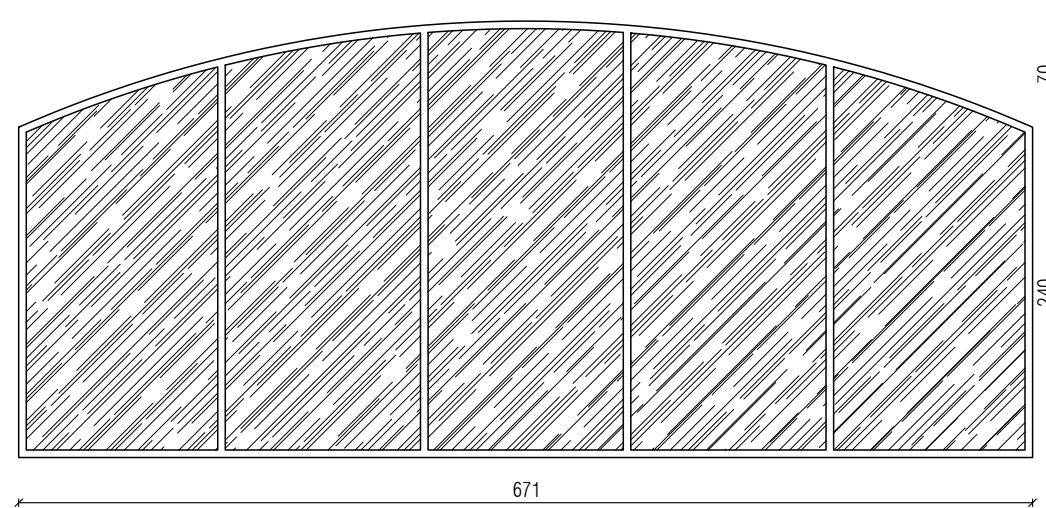
SERRAMENTO FISSO VETRO

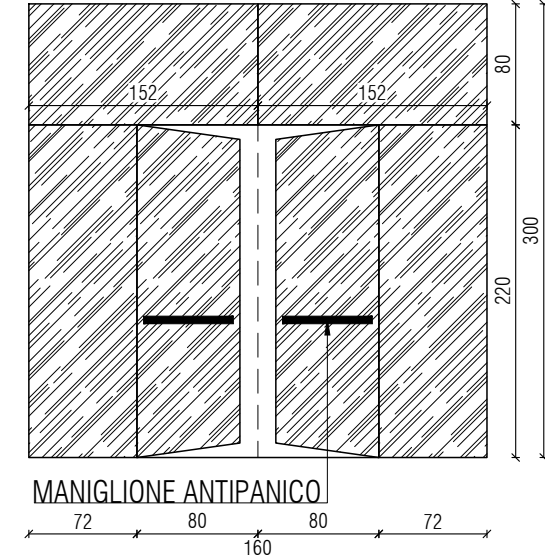
A BATTENTE VETRO MANIGLIONE ANTIPANICO

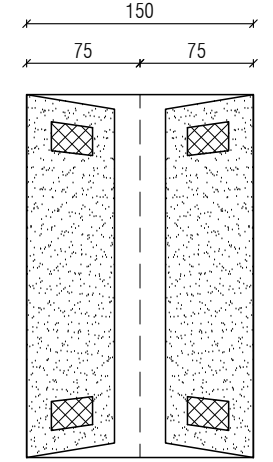
GAS
CIECA LAMINATO

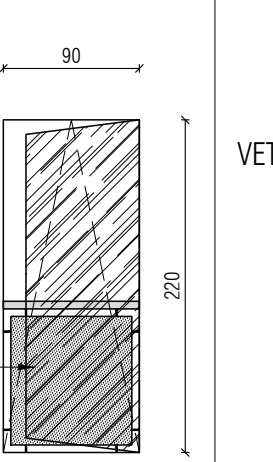
ANTA/RIBALTA VETRO PARAPETTI N.2

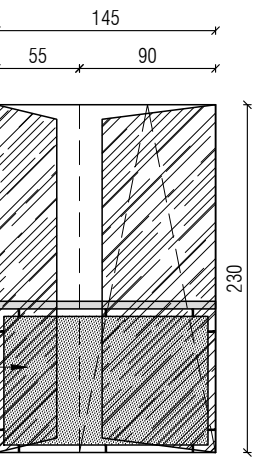
ANTA/RIBALTA VETRO PARAPETTI N.38

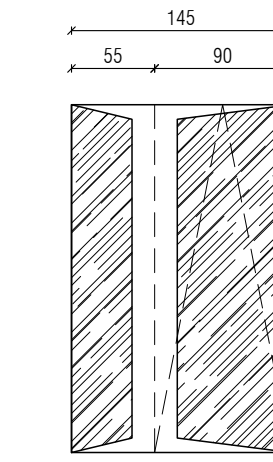
ANTA/RIBALTA VETRO

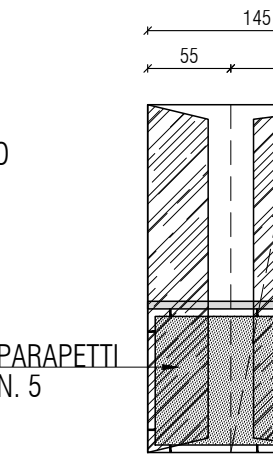
ANTA/RIBALTA VETRO PARAPETTI N.5

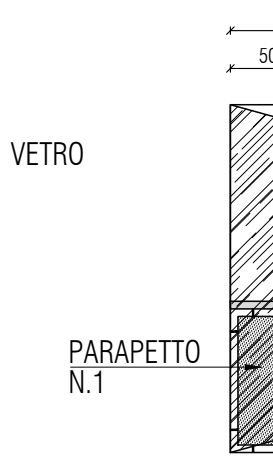
ANTA/RIBALTA VETRO PARAPETTO N.1

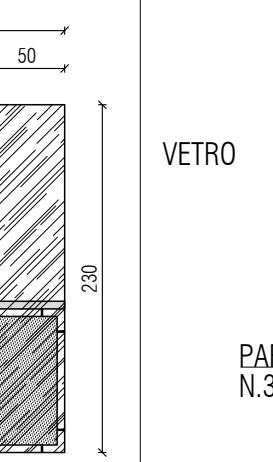
ANTA/RIBALTA VETRO PARAPETTI N.3

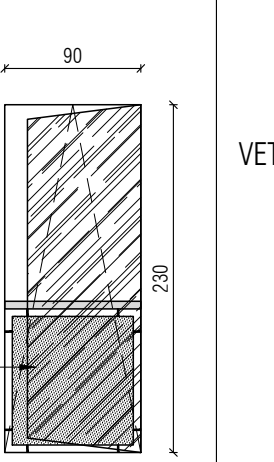
ANTA/RIBALTA VETRO PARAPETTI N.4

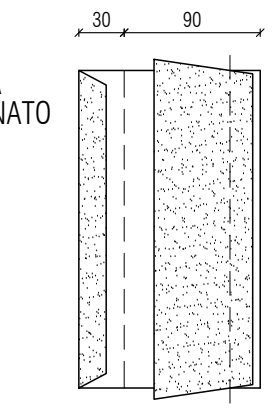
ROTOTRASLANTE CIECA LAMINATO

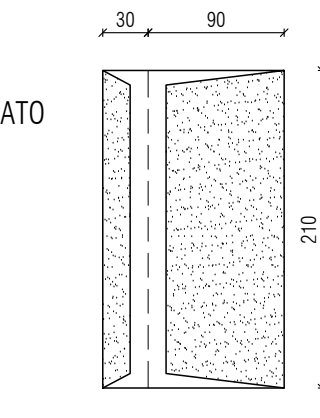
A BATTENTE CIECA LAMINATO

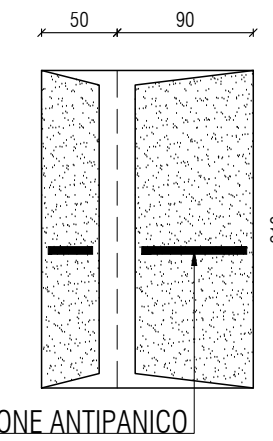
A BATTENTE CIECA LAMINATO MANIGLIONE ANTIPANICO

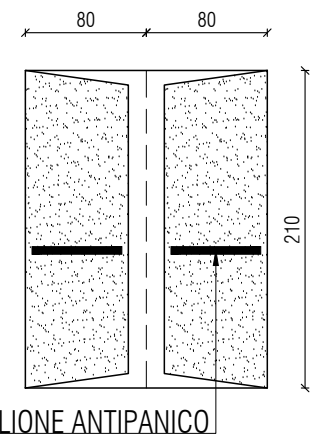
A BATTENTE CIECA LAMINATO MANIGLIONE ANTIPANICO

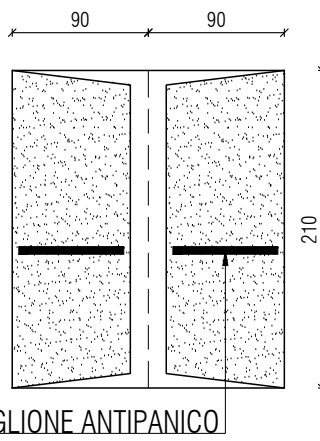
A BATTENTE CIECA LAMINATO MANIGLIONE ANTIPANICO

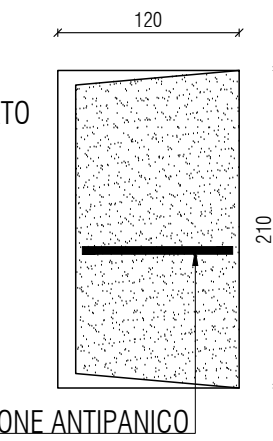
A BATTENTE CIECA LAMINATO MANIGLIONE ANTIPANICO
